# 大型トラックの衝突事故（宮城県栗原市）

# 大型貸切バスの横転事故（静岡県駿東郡小山町）

# 大型トラック・コンテナセミトレーラの衝突事故（徳島県小松島市）

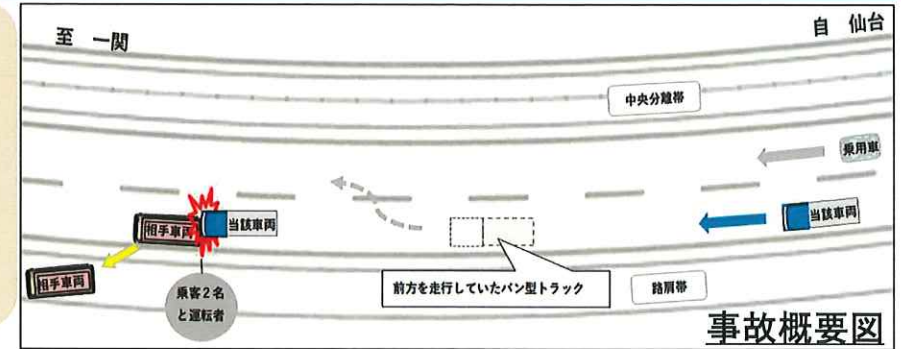
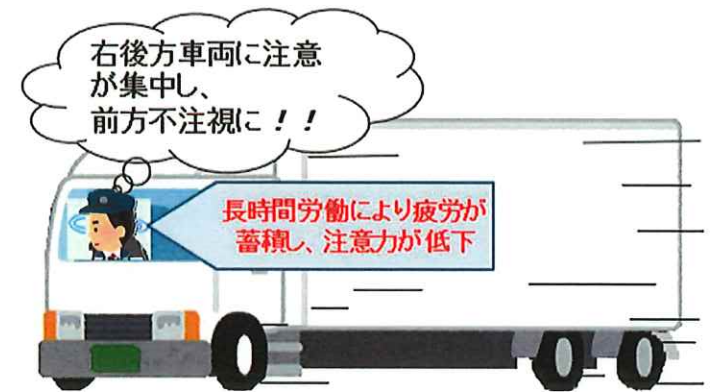
事故の要因

- 日時：令和5年5月16日 20時11分頃
- 概要：大型トラックが東北自動車道の第1車両通行帯を走行中、故障のため同通行帯に停車していた大型貸切バスと同バスの後方で故障対応していた運転者及び乗客2名に衝突した。この事故により大型貸切バスの運転者及び乗客2名が死亡し、大型トラックの運転者が重傷を負った。

- 運転者
  - ・ 前方車両を追い越すため、右後方を併走する乗用車に**注意が集中し過ぎて前方不注視**。
  - ・ **長時間労働による疲労が注意力の低下**に影響。（トラック）
  - ・ **運転特性**（「判断動作のタイミングがかなり遅い」、「注意の配分が十分でない」）が、**右後方車両に注意が集中し過ぎの運転行動**に影響。（トラック）
  - ・ **警告灯点灯を放置**、また**緊急停車後の後続車に対する危険防止措置が不十分**。（バス）
- 事業者・運行管理者
  - ・ 疲労を蓄積させ、安全な運行の確保に悪影響を及ぼす**長時間労働を看過**。（トラック）
  - ・ 運転者個々の運転特性に配慮した**きめ細かな指導が不足**。（トラック）
  - ・ 高速道路上で緊急停車したときの適切な対応に関する**指導監督不十分**。（バス）

- 適切な労務管理の徹底
  - ・ **改善基準告示を厳守**し、運転者の疲労を蓄積させない**運行計画を作成**すること。（トラック）
  - ・ **行政から受けた改善指示**は、指示を受けた営業所にとどめず、**全営業所で共有**すること。（トラック）
- 運転者に対する指導監督の徹底
  - ・ 前方不注視の危険性を十分理解させ、**前方不注視につながる運転を行わないよう指導教育を徹底**すること。（トラック）
  - ・ **夜間の運行において生じる様々な危険**について、**危険予測訓練の手法を用いる**ことにより理解を深めさせ、常に前方や周囲の交通状況に気を配るよう**徹底**すること。（トラック）
  - ・ **車両が故障したときや緊急停車したときの適切な対応**に関する**指導を徹底**すること。（バス）

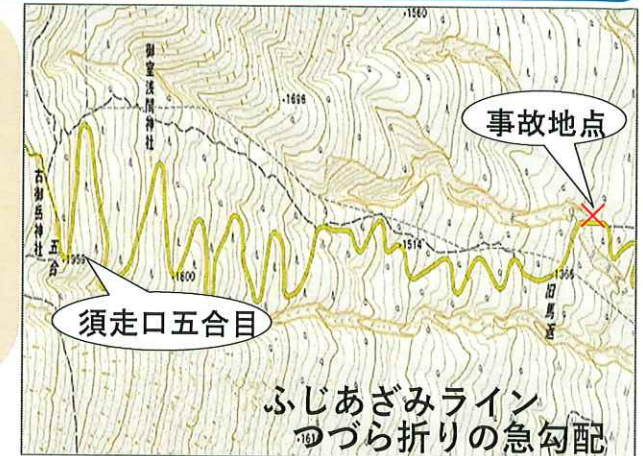
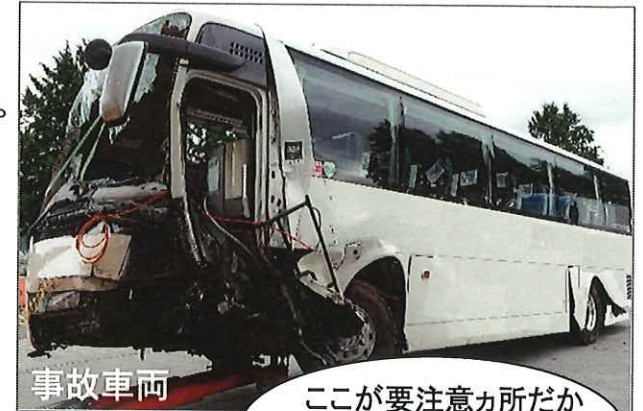
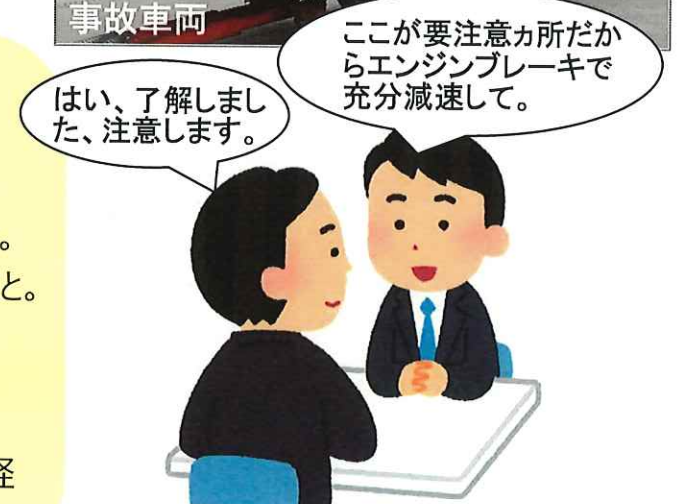
潜む危険を理解させる適切な指示

- 日時：令和4年10月13日 11時50分頃
- 概要：大型貸切バスが乗客34名を乗せて、富士山須走口五合目から小山町須走地区へ至るふじあざみラインの、つづら折りの下り急勾配の道路を走行中、エンブレキの効きにくい高い変速段でフットブレーキを多用したことにより、**フェード現象が発生、制動力を失い**、約93km/hまで加速し、**事故地点のカーブを曲がり切れず、道路左側の法面に衝突・横転**した。この事故により、乗客1名が死亡し、9名が重傷、18名が軽傷を負った。

- 運転者
  - ・ 乗客に乗り心地が良いと思ってもらえる運転を心がけ、**フットブレーキによるスムーズな減速を選択**。
  - ・ 大型貸切バスの運転経験年数が短い運転者にとって、**過去に経験のない急カーブと急勾配の連続**。
  - ・ **フェード現象に対する知識はあるが他人事**。フットブレーキを踏めばいつでも止まるといった誤認識。
- 事業者・運行管理者
  - ・ フットブレーキを多用するなど、運転者に係る**自己流の危険な運転特性を把握していない**。
  - ・ 初めての運行経路に不安を感じた運転者に、**潜む危険性を理解させる適切な指示をしていない**。
  - ・ フェード現象等、**経験しないと理解できない運転上の危険性**を理解させる指導が行われていない。

- 適切な指導監督
  - ・ 初任運転者に係る自己流の危険な運転を防止するための、**継続的な指導監督**を実施すること。
  - ・ 同僚運転者を含む事業者全体で**初任運転者を真のプロドライバーに育てる職場環境**を作ること。
  - ・ 実車運転指導では、令和6年国土交通省作成の「**貸切バスの実技指導の例**※」を参考にすること。
- 適切な運行管理
  - ・ 点呼は、運行管理者が原則対面で確実に実施し、**運転者が安全に運行ができるための必要な指示**を行い、運行後はその結果を確認すること。
  - ・ 経験のない経路を運行することの多い貸切バスでは、**運転者の過去の運転経験を踏まえ**、運行経路に潜む危険を理解させる適切な運行前指示を実施すること。

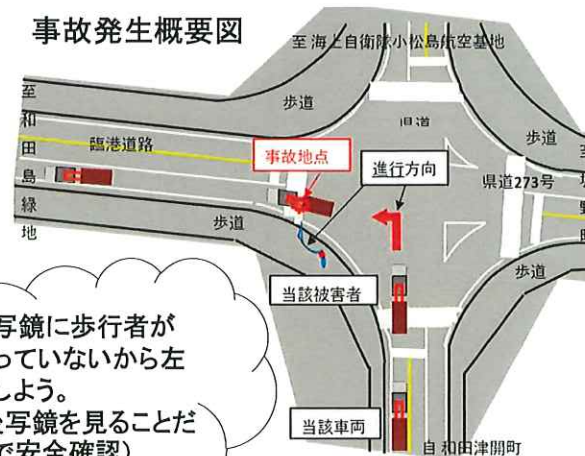
事故発生概要図

- ・日時：令和3年12月16日 7時37分頃
- ・概要：信号機が設置された十字路交差点において、大型トラック・トレーラが左折する際、左折方向の横断歩道を青信号に従って横断していた小学生に衝突し、トレーラで轢過。この事故により、小学生が死亡した。

- ・横断歩道の手前で一時停止または徐行するなどして横断歩道周辺の交通状況を十分に確認しないまま左折進行。

- 特に左折時に歩行者等を見かけたときは、その動静に細心の注意を払いつつ、横断歩道手前で必ず一時停止して、安全を十分確認した上で進行。

- 指導・監督指針に基づき、運行の安全を確保するために必要な教育を定期的に実施するなど、適切な運行管理を徹底。→事業者
- 死角範囲や内輪差といった車両の特性等を踏まえた安全確認の方法や運転操作に対する指導の徹底。→事業者・運行管理者

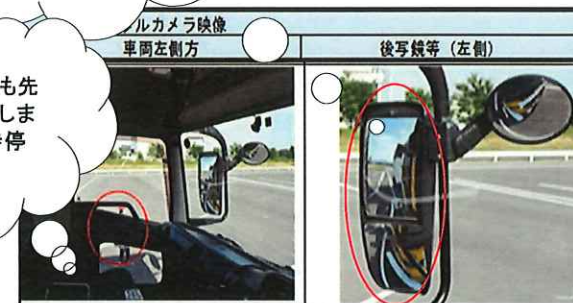
後写鏡に歩行者が映っていないから左折しよう。  
(後写鏡を見ることだけで安全確認)

歩行者よりも先に左折してしまう。(一時停止を怠る)

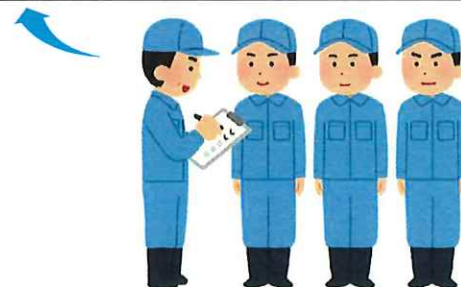
- ・一般的な指導及び監督12項目
- ・大型車両の死角範囲、内輪差
- ・大型車両の特性を踏まえた安全確認方法
- ・横断歩道手前での一時的停止
